Tengo el agrado de dirigirme a Usted a los efectos de elevar los resultados de las inspecciones realizadas a las embarcaciones indicadas según listado enviado, las que se encuentran en los puertos de Nueva Palmira, Villa Soriano y Puerto sauce.

Embarcación: OHDARI

Matricula: 613

Velero ubicado en Dársena Higuieritas, Nueva Palmira.

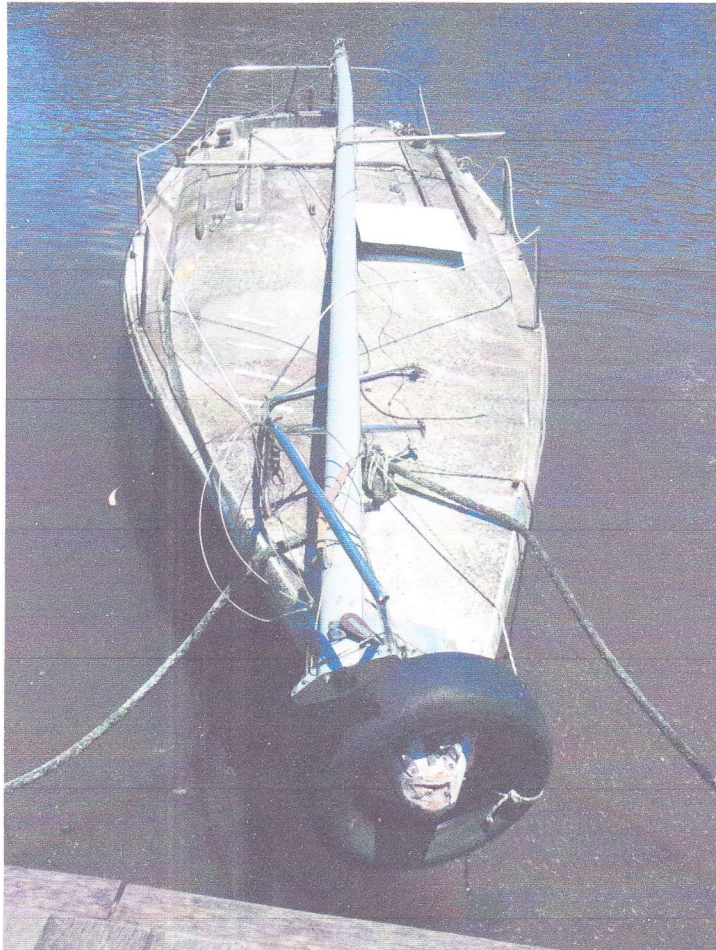
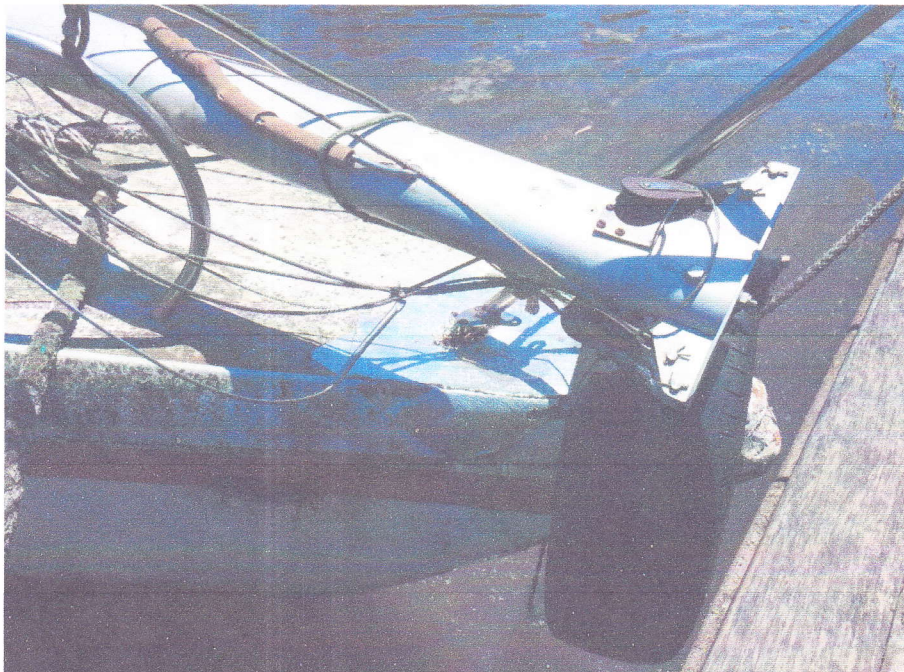
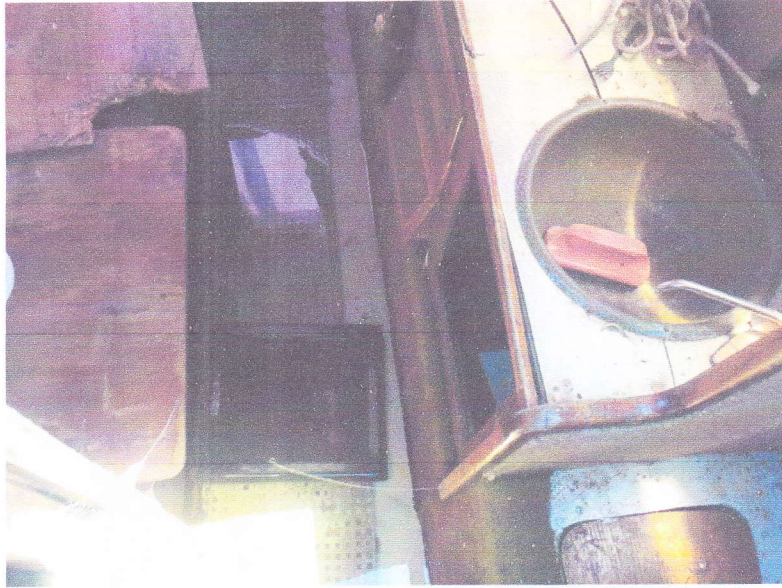
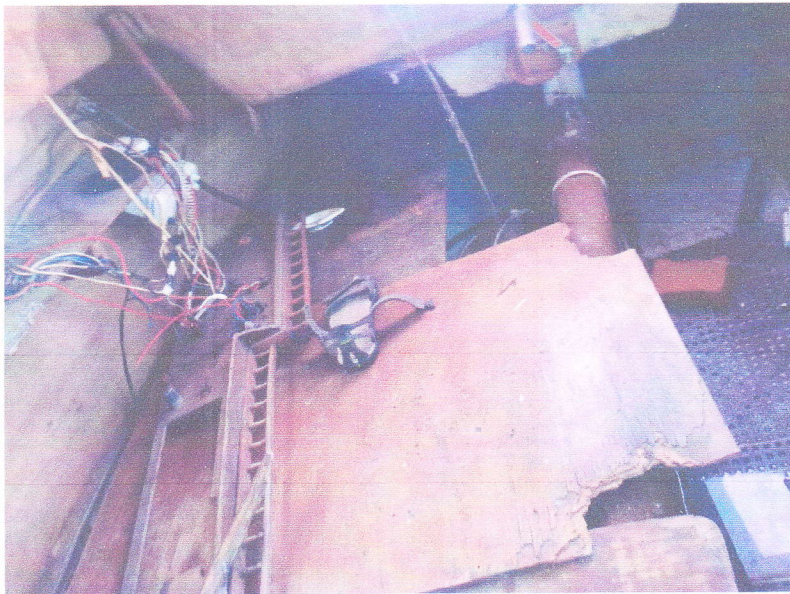
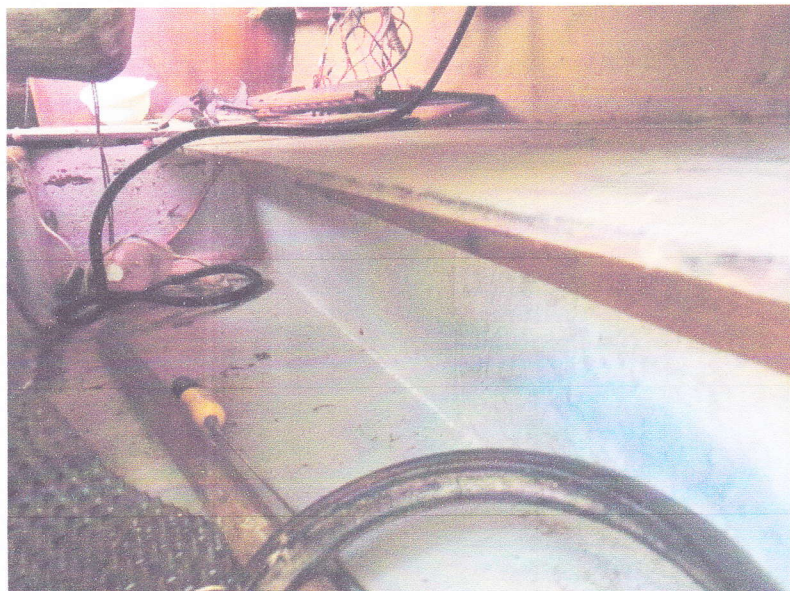
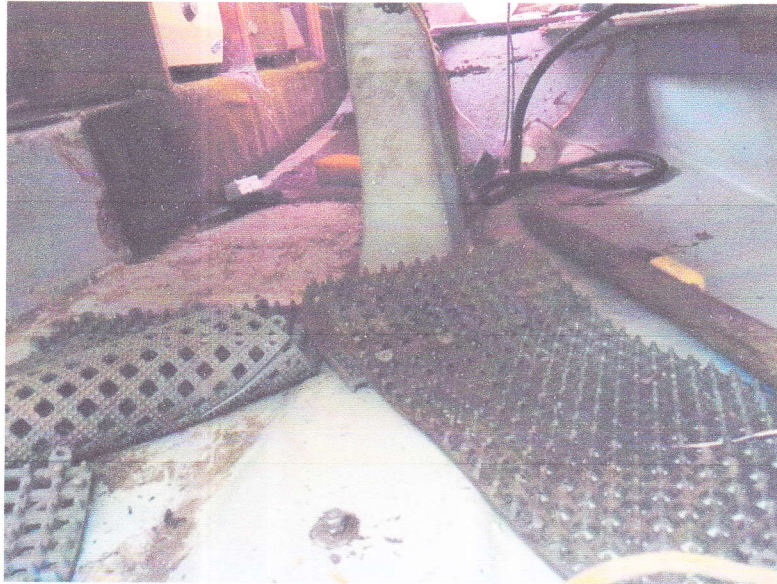
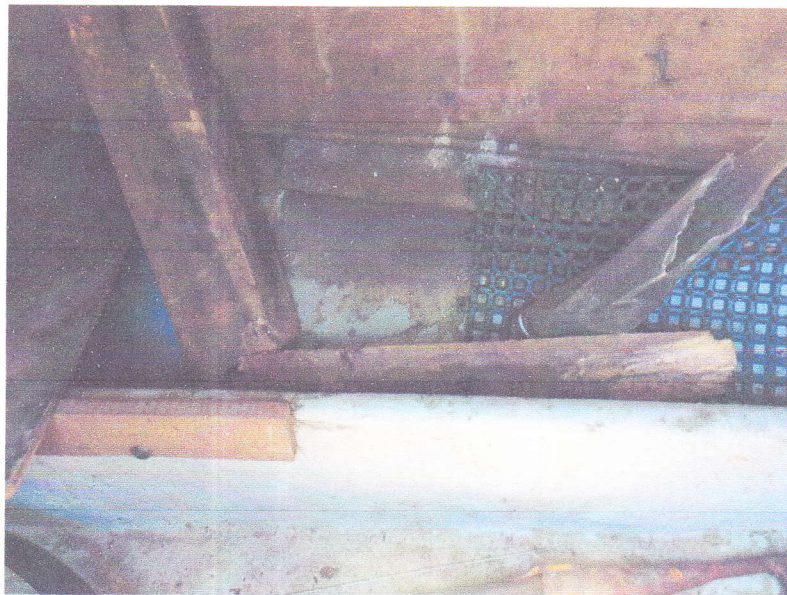
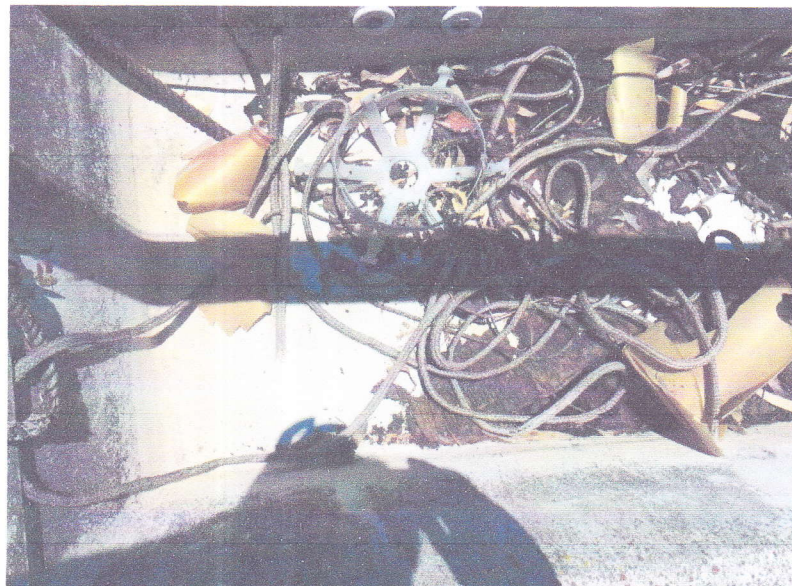
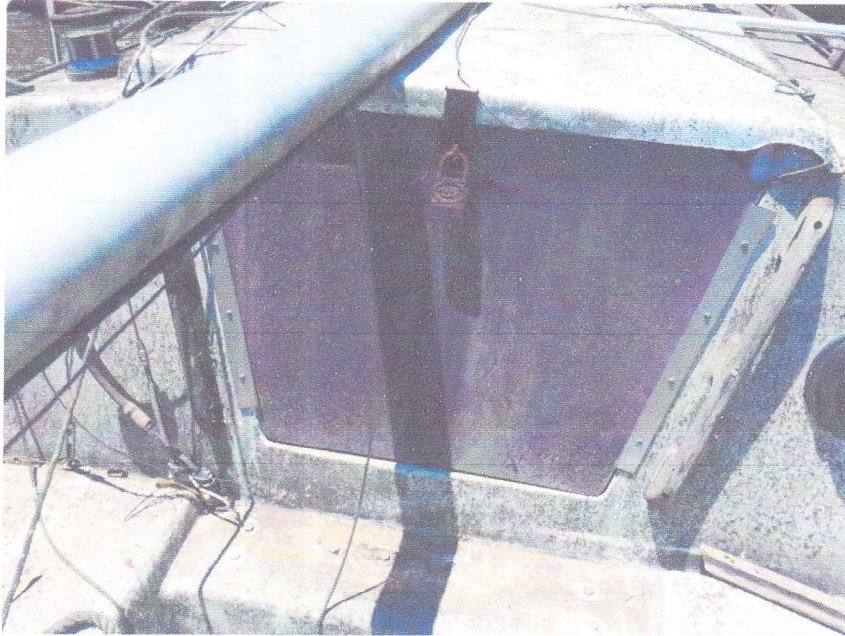
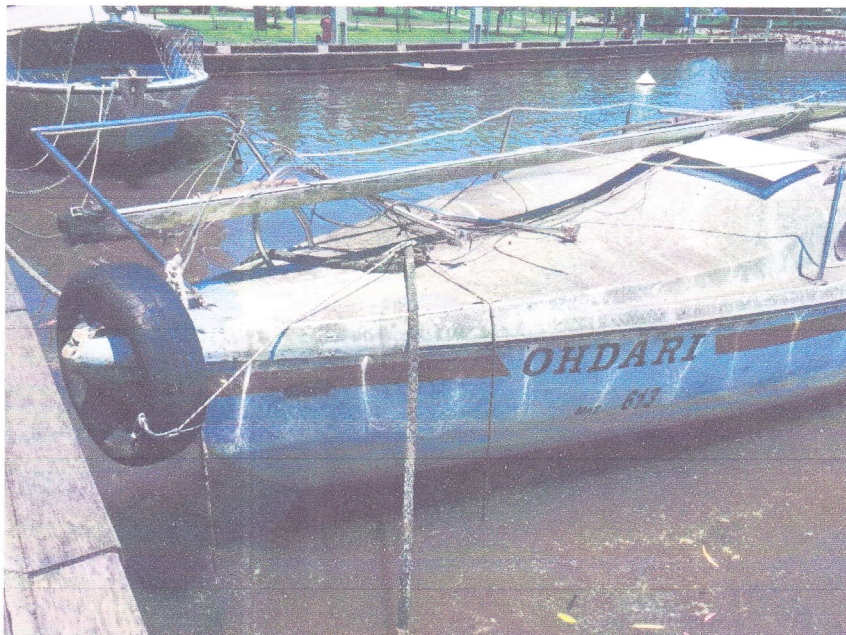
Presenta un deterioro general. Casco de fibra en regular estado de conservación con timón, no tiene motor.

Cubierta en mal estado. Presenta una reparación muy rudimentaria con fibra en su proa. Candeleros, guardamancebos sin sujeción a la cubierta.

La jarcia firme se encuentra sobre cubierta, es evidente la ausencia de muchos elementos de la misma.

Palo de acero sobre cubierta en la banda de babor.

Puerta de acceso a interiores destruida, interior en mal estado.

Sistemas de achiques en mal estado, compartimentación en mal estado.

Casco que puede llegar a ser recuperado. Con excepción del palo, no existen otros elementos que a juicio del suscripto puedan ser utilizados. No tiene motor.
