Tengo el agrado de dirigirme a Usted a los efectos de elevar los resultados de las inspecciones realizadas a las embarcaciones indicadas según listado enviado, las que se encuentran en los puertos de Nueva Palmira, Villa Soriano y Puerto sauce.

Embarcación: OHDARI

Matricula: 613

Velero ubicado en Dársena Higuieritas, Nueva Palmira.

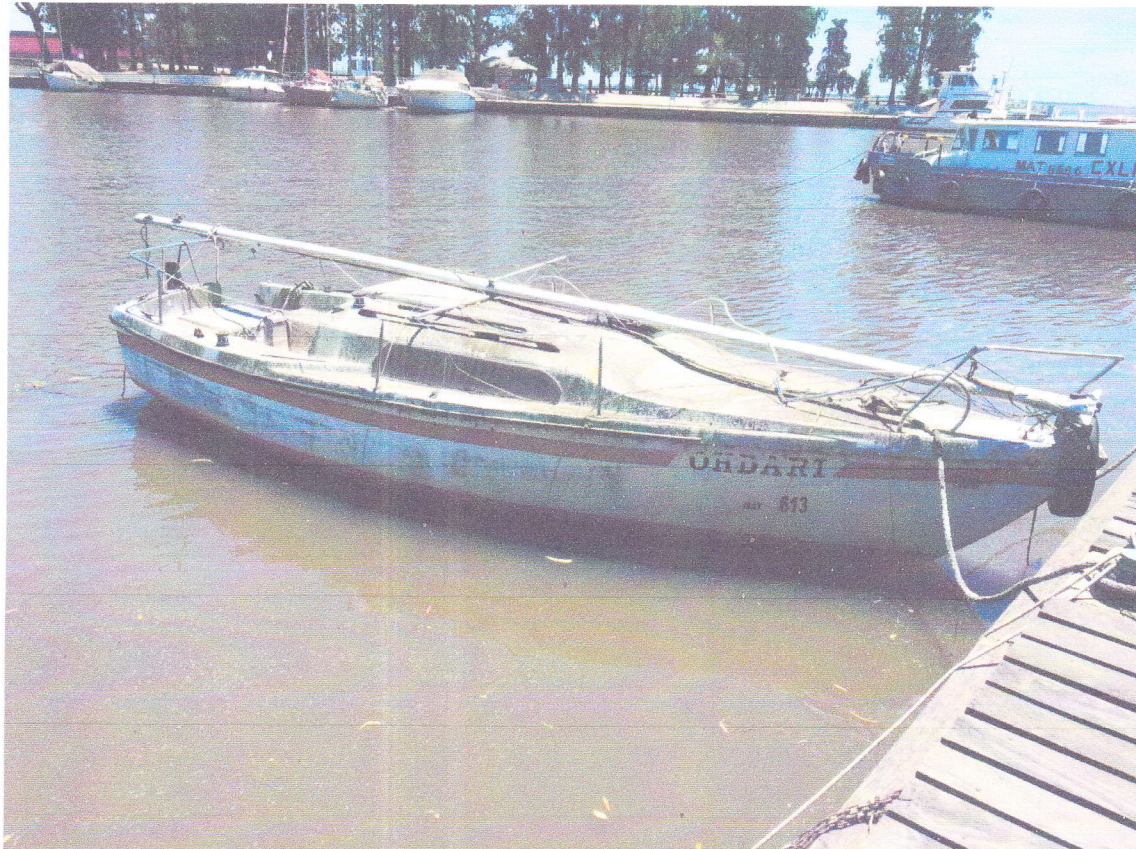
Presenta un deterioro general. Casco de fibra en regular estado de conservación con timón, no tiene motor.

Cubierta en mal estado. Presenta una reparación muy rudimentaria con fibra en su proa. Candeleros, guardamancebos sin sujeción a la cubierta.

La jarcia firme se encuentra sobre cubierta, es evidente la ausencia de muchos elementos de la misma.

Palo de acero sobre cubierta en la banda de babor.

Puerta de acceso a interiores destruida, interior en mal estado.

Sistemas de achiques en mal estado, compartimentación en mal estado.
